EFEITO DA TEMPERATURA E TEMPO DE VAPORIZAÇÃO NA CURA DE PAINÉIS CIMENTO MADEIRA

EFFECT OF TEMPERATURE AND VAPORIZATION TIME ON THE MATURING OF WOOD-CEMENT PANELS

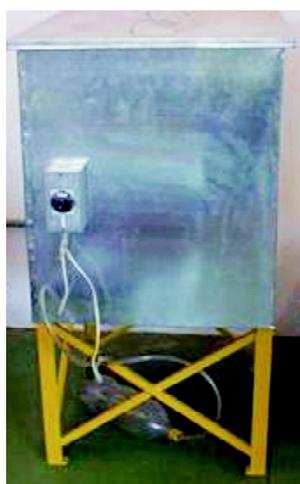
Após desgrampeamento, os painéis foram levados para a câmara de vaporização. Esta foi construída utilizando chapa galvanizada, com 69 x 55 cm de base e 67 cm de altura (Figura 1a), com termostato em sua parte externa que regula a temperatura da resistência instalada no fundo da câmara. Sobre a resistência, foi colocado um aparato de madeira (Figura 1b) para sustentação dos painéis no momento da vaporização. Ao fundo da câmara, o nível de água era mantido acima da resistência elétrica.

Figura 1 – Câmara de vaporização, (a) vista externa e (b) vista interna.
